Kutsume Teid külastama meie stendi B2-27 XI rahvusvahelisel ehitusmessil EESTI EHITAB 2007 11.–14.04.2007 ning tutvuma Bauer-veetötluse tulemustega

BAUERI VEETÖÖTLUSTEHNOLOOGIA VÕIMALDAB VÄLTIDA KEMIKAALIDE KASUTAMIST SULETUD RINGLUSVEESÜSTEEMIDES

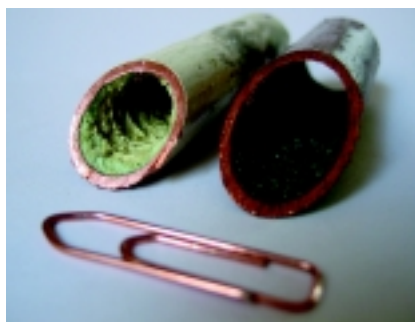
Vasktorud enne ja pärast Bauer PJ kasutusele võtmist

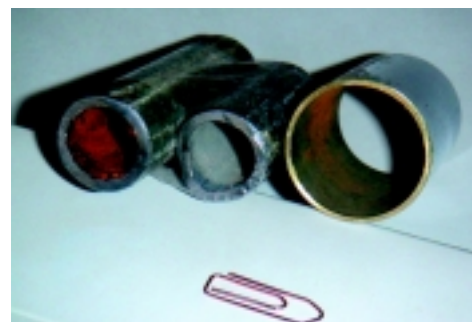
Tsingitud torud enne ja kuus kuud pärast Bauer AK paigaldamist Kadrioru korteriühistusse; parempoolne on tükk puhtaks saanud kätärätikuivatist

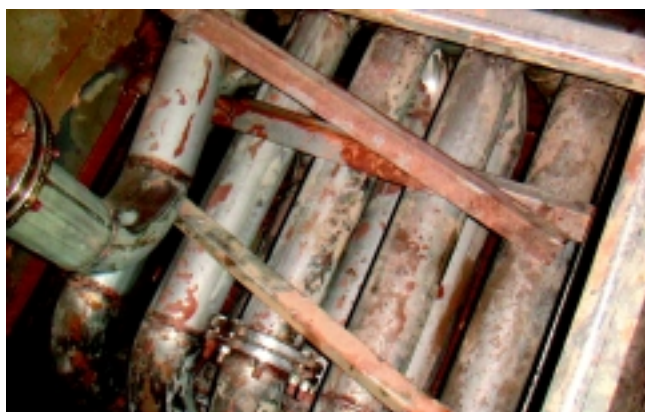
Asi Rudus Eesti Lagedi betoonitehase katla Bauer-töötuse toimel puhastunud leektorud
