Torud umbes – tuba külm või küttekulud suured

Mida teha, kui radiaator korralikult soojaks ei lähe või küttekulud on ootamatult väga suureks kasvanud? Põhjus võib olla umbeläinud torudes, mis sõltuvalt vee koostisest ja muudest asjaoludest suudavad end ise kinni kasvatada.

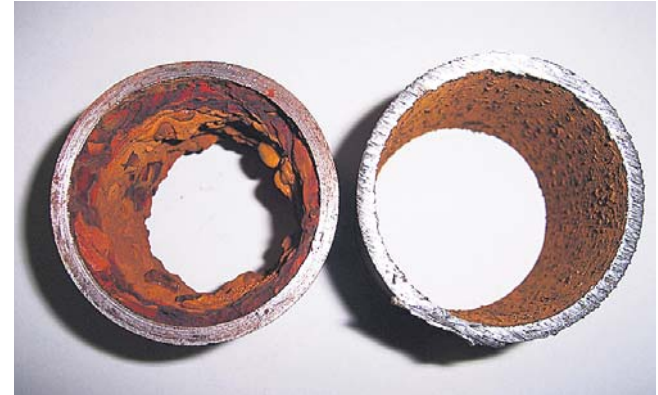
Toru enne (vasakul) ja pärast baueri seadme paigaldamist.

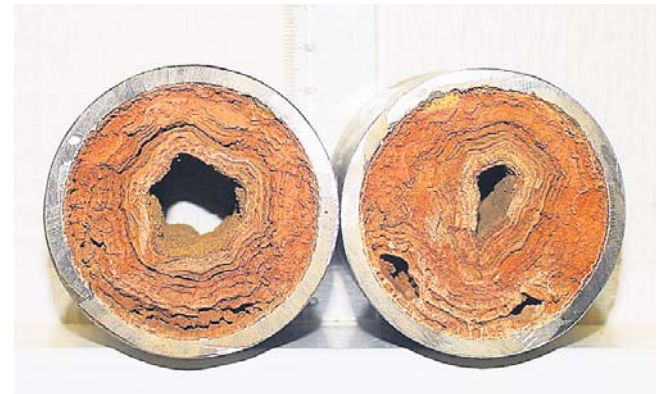
80 protsenti torudest tuleb välja vahetada ummistuste pärast – toru ise on terve.

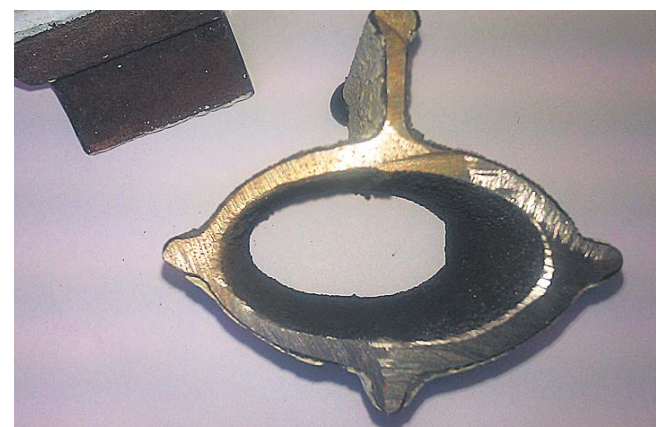
28 aastat vana radiaatori läbilõige küttesüsteemis, mis kolm aastat on töötanud Baueri seadme-ga.

Sel aastal vahetasime ühes korteris radiaatori, kuna omanik tahtis moodsamat. Lõikasin 28 aastat seal korteris kasutusel olnud radiaatori huvi pärast pooleks- ja see oli seest täiesti puhas. Meie ligi 30 aasta vanune küttesüsteem on pärast Baueri seadme paigaldamist toiminud tõrgeteta ja küttekulusid säästame naabermaidega võrreldes 10-12 protsenti.»

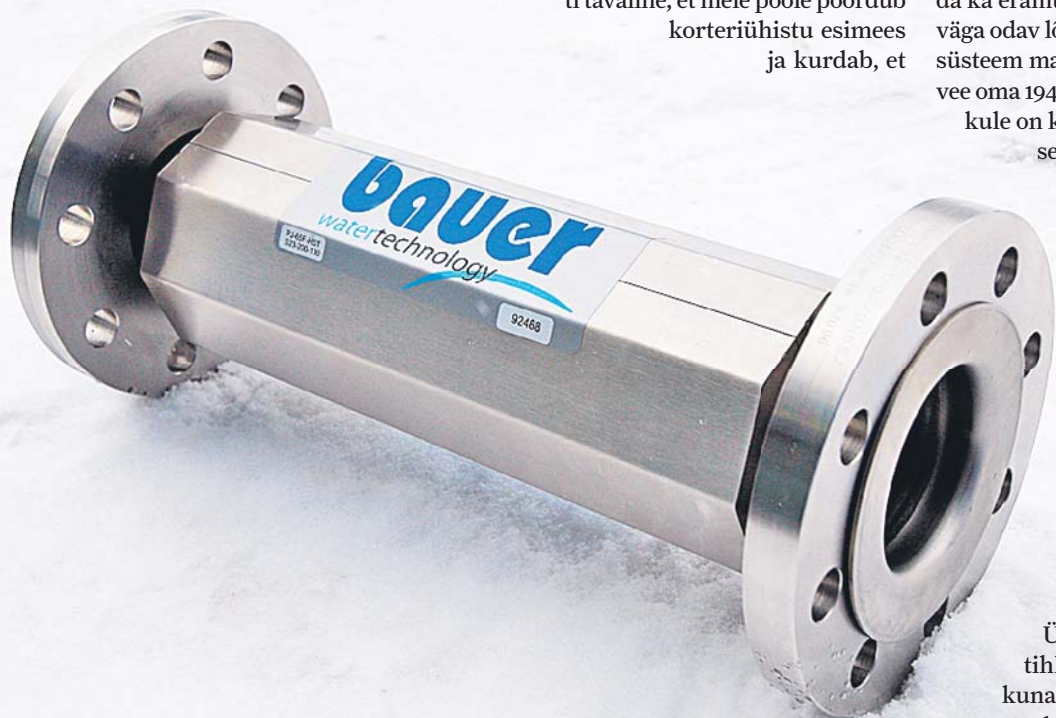
Mähistoru, mis paigaldatakse veetorustiku osaks ja kuhu tekitatakse elektromagnetväli, aitab torud puhtad hoida. Tairo Lutter

Kogu tehnoloogia seisneb selles, et veetorustiku üheks osaks paigaldatakse umbkaudu tuhandest keeramest koosnev mähistoru, kus tekitatakse elektromagnetväli ning spetsiaalne filter eraldab sademe veest. Seadmed paigaldatakse hoonde soojasõlme – see on ka elanikele mugav, sest korterites pole vaja minneid töid teha.
