# VESI ON TERVISELE KASULIK – SEADMETELE HÄVITAV!

**Urmas Kibur**  
Bauer Veetehnika OÜ juhataja

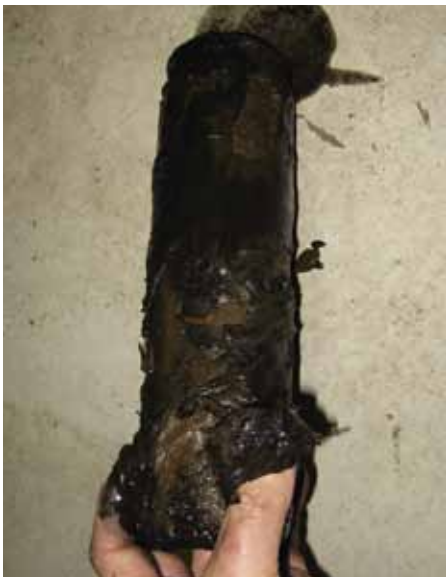
**6 kuuga küttesüsteemist eraldunud sade.**

Hoone soojasõlme paigaldatakse küttekontuurile Bauer-elektromagnet seade koos spetsiaalse filtriga, mis eelpool kirjeldatud sademe veest eraldab. Normaalse filtri täitumise aeg on peale Bauer seadme paigaldust 3-5 kuud. Kui süsteem on juba puhastunud, kulub kütteperioodi kohta 1 filterelement. Samas esineb ka erijuhtumeid, näiteks Tallinna kesklinnas asuva 5 aasta vanuse hotelli küttesüsteemis täitus esimese 4 päevaga 2 filterelementi!

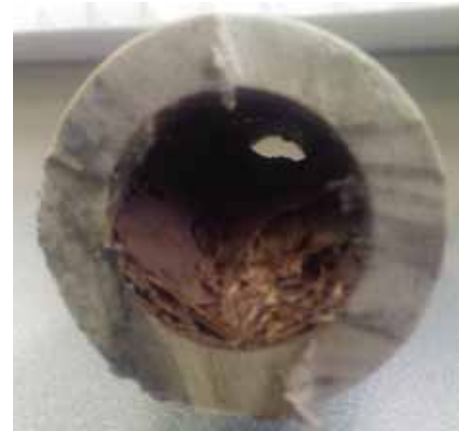
**2 aastaga ummistunud soojaveetoru Viimsis.**

Vesi, mida meie veemüüjad müüvad, vastab tegelikult kõigile normidele - sest vee karedus pole normeeritud. Just kaltsium- ja magneesiumsoolad on need, mis ladestuvad ja moodustavad rahvakeeli katlakivi. Veneaegsed jämedad torud ummistuvad aeglasemalt, praegused – peenikesed – ummistuvad aga eriti kiiresti. Sõltuvalt asupaigast võivad kraanid muutuda tilgatumaks usumatult kähku. Näiteks Tallinna ümbruses on selles mõttes halvimal paigal Viimsi ja Tabasalu – seal ei kulu torude umbekasvamiseks palju üle paari aasta.

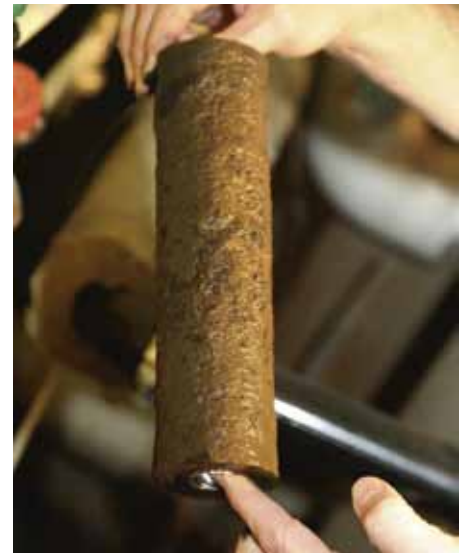
**2 aastat vana küttesüsteem, filter täitus 4 kuuga.**

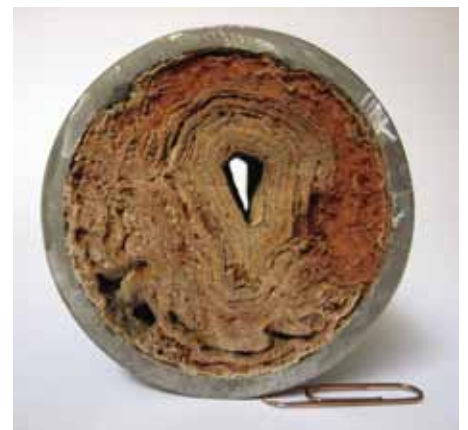
**17 aastane soojaveetoru.**

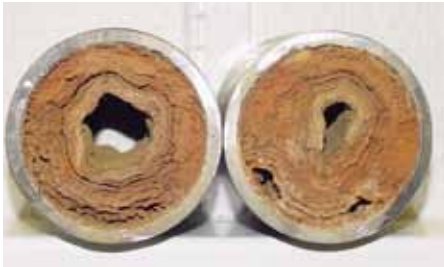
**80% torudest vahetatakse katlakivi pärast, toru ise on tegelikult korras.**

Vaid 20% juhtudest on torustike vahetamise põhjuseks läbiroostetamine.

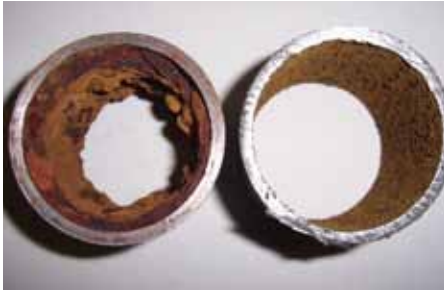
**Vasak.enne ja parem pärast Baueri paigaldust.**

veetötlus, mis mõjutab vees lahustunud mineraale, takistades katlakivi ja korrosiooni teket. Peale seadme paigaldamist ei sadestu tahm enam torudes, radiaatorites, soojusvahetites ega muudel veega kokkupuutuvatel pindadel, ka varem tekkinud sade hakkab töötuse toimele järkjärgult pehmenema ning aegamisi pinnalt eralduma. Töötuse tulemusel puhastuvad nii radiaatorid, kui ka muud küttesüsteemi osad, ringluspumba koormus vähenb ja süsteem püsib tasakaalus.
