Kuidas saab jagu katlakivist ja ummistustest torustikus?

Toetudes pideva uurimistöö ja seadmete katsetamise tulemustele mitmel pool maailmas, on loodud uued, kolmanda põlvkonna veetöötlustuseadmed. Senisele veetöötlustuseadmesarjale **Bauer Anti-Kristalliner® AK 2000** on lisandunud valik uusi seadmeid **Bauer Pipejet®** ja **Bauer Pipejet® HST**

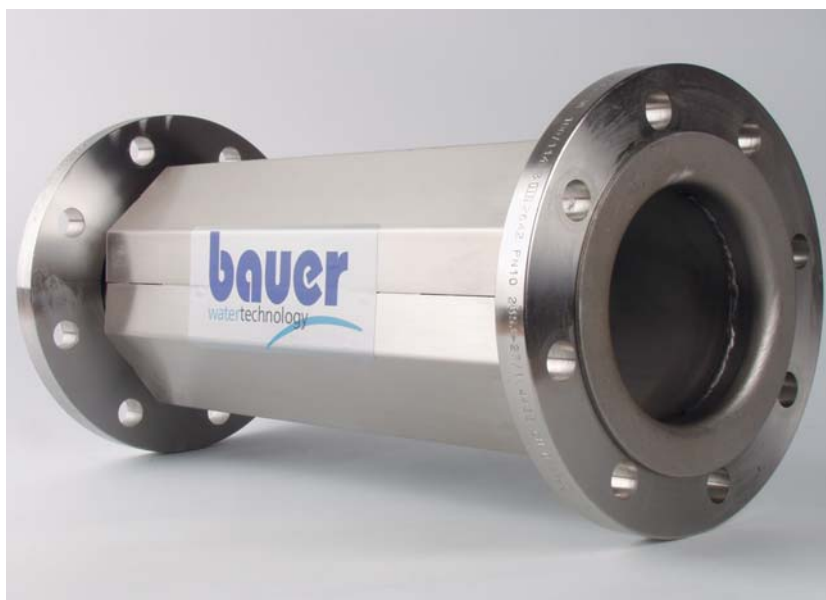
Bauer Pipejet® HST

bast terasest (HST) sisekeermesliite ja ka äärikühendusega seadmed. HST-seadmed taluvad kõrget temperatuuri ja rõhku, peavad vastu mehaanilisele koormusele, vibratsioonile, vees leiduvate võõraste põhjustatud kulumisele ning agressiivsele keskkonnale. Uuenenud tehnoloogia tõttu on Baueri seadmete kasutusvaldkonnad ja -võimalused tunduvalt laienenud.

Bauer Pipejet® paigaldatakse külmaveetorustiku hoonesisendisse veearvesti ette või järele ning mehaanilise peenfiltrit ja torustiku hargnemiskoha ette. Nii töödeldakse ka toodetavat sooja vett ning soojusvaheteid kaitstakse katlakivi eest.
